### Код P0171 и датчик потока воздуха

## DTC P0171 vs. MAF-Sensors

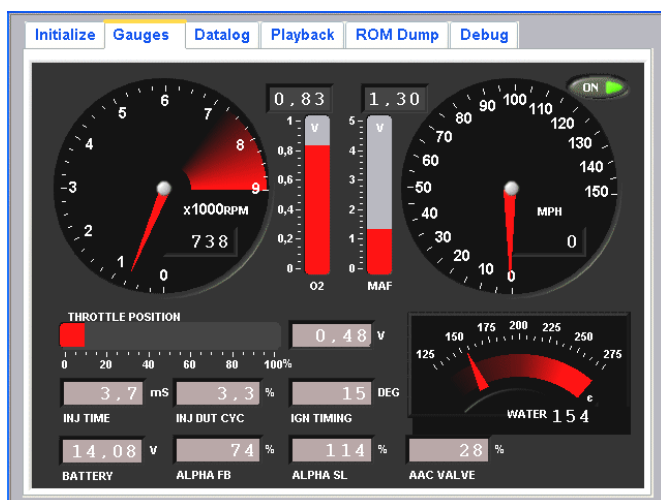
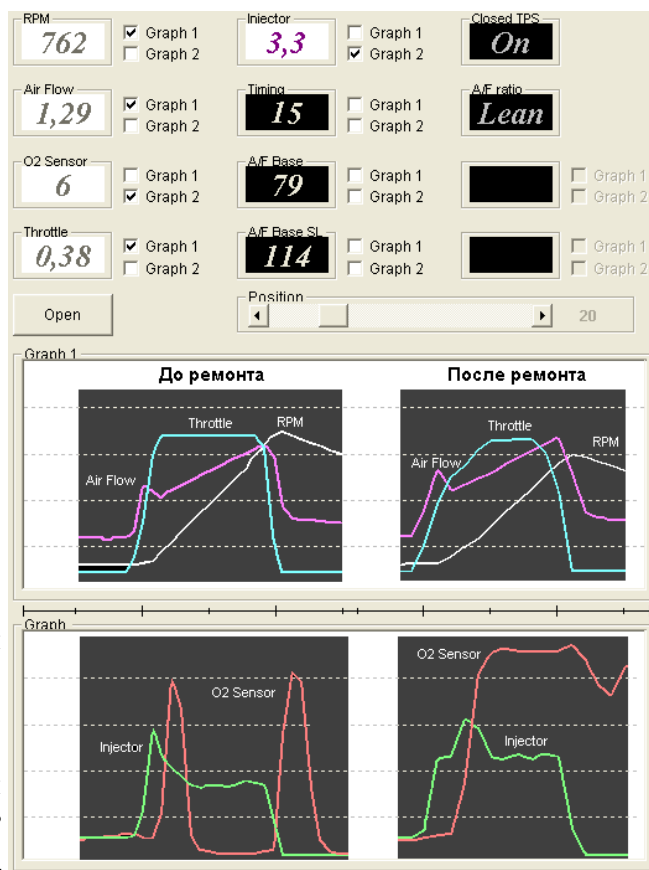
Следующий герой нашего повествования - Nissan Pathfinder 1997 года. Симптомы: «вялость при разгоне» («тупит») в диапазоне скорости вращения двигателя 1000-3000 rpm. Индикатор «СЕ» на заведенном двигателе не загорается. На рисунке слева данные на холостом ходу.

Но вернемся к собственно диагностике. Как вы могли догадаться, причиной описанного состояния автомобиля был «расходомер», но этот случай характерен тем, что выходное напряжение датчика при XX прогретого двигателя не имело особых (значительных) отличий от полностью исправного. Но что насторожило сразу – это «отклик» кислородного датчика на резкое нажатие педали газа.

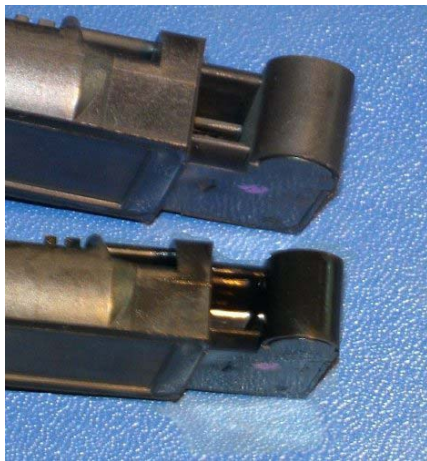
Обратите внимание на графики некоторых параметров. Как известно при нажатии на педаль газа (открывании дроссельной заслонки) и срабатывании датчика XX, происходит

кратковременная подача топлива и осязаемое обогащение смеси, что необходимо для обеспечения должного ускорения автомобиля (увеличения скорости вращения двигателя). Но в данном случае, выходное напряжение датчика кислорода увеличивалось только кратковременно. Топливо-воздушная смесь практически на всем участке увеличения оборотов оставалась бедной. И только после отпускания педали немного обогащалась. Иными словами двигатель недополучал топлива, что и объясняло его «вялость». После ремонта (на фото результат обычной очистки чувствительного элемента «расходомера») этот Nissan ожил и, несмотря на возраст и размеры, оказался весьма интересным «экземпляром».

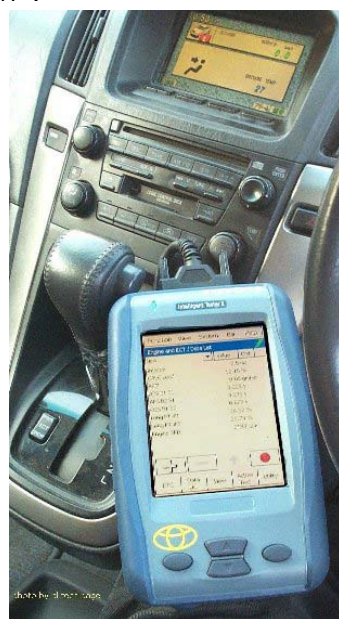
При XX прогретого двигателя ничего особенно угрожающего не обнаружено. Но величина коррекции LFT#2 (9.34%) несколько насторожила. При 1071rpm - LFT#2 уже 12.46%, но терпеть можно. При этой скорости вращения двигателя LFT#2 становится неприлично большим! Все, предел, "разрешенный" OBDII (+/- 20% LFT) превышен! На автомобиле с системой OBDII уже давно был бы включен индикатор «Check Engine» с кодами P0171, P0174 и др. Лампа должна "загореться", но до введения в действие стандартов JOBD еще целых три года (2002.10.01).

Поэтому индикатор MIL так и не включается.

При 2200 rpm слов уже нет - одни «выражения». LFT#1=26.52% и LFT#2=25.74% (фото). Иными словами, блоку управления для того, чтобы поддерживать стехиометрический состав смеси необходимо обогащать смесь (увеличивать долговременную топливную коррекцию) более чем на 20 процентов! Причина происходящего была в том, что не совсем исправный расходомер неправильно информирует БУ о количестве воздуха, поступающего в цилиндры. Из-за этого, компьютер уменьшает время открывания форсунок (т.е. количество топлива) и в результате - смесь обеднена. С другой стороны, БУ определяет это обеднение (в данном случае с помощью датчиков состава смеси - Air/Fuel Ratio Sensor) и корректирует состав смеси в сторону обогащения (для приведения ее в норму). Кое-как это ему удается, но ценой избыточной топливной коррекции.

Наверняка, все уже догадались, что причиной происходящего была загрязненность чувствительного элемента MAF датчика. После его очистки: LFT#1=-7.07% и LFT#2=-3.94% на холостом ходу и LFT#1=5.43%, LFT#2=8.05% при 1185 об/мин. И этот "хорек" начал "рвать из-под себя асфальт", что естественно для этих авто с двигателем 1MZ-FE! Даже без VVT-i. На следующий день (после контрольной поездки) показатели стали еще лучше.

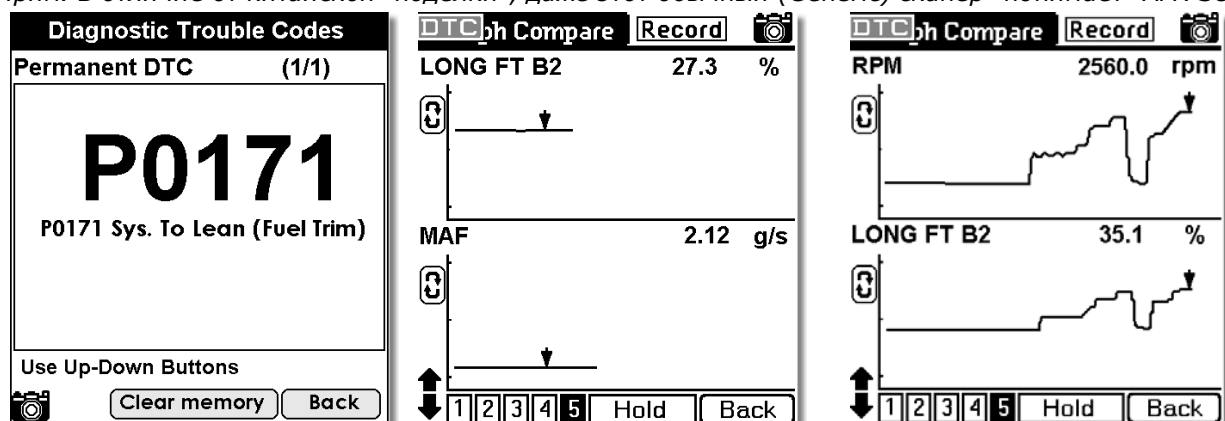
Сразу же "напрягли" критически малые для двигателя такого объема, данные датчика MAF (2.12 г/сек - слишком маленький поток воздуха). При этом для обеспечения стехиометрического состава воздуха, БУ вынужден увеличивать долговременную топливную коррекцию (LFT).

После очередной очистки очередного датчика - автомобиль снова полностью исправен и готов к дальнейшей эксплуатации!

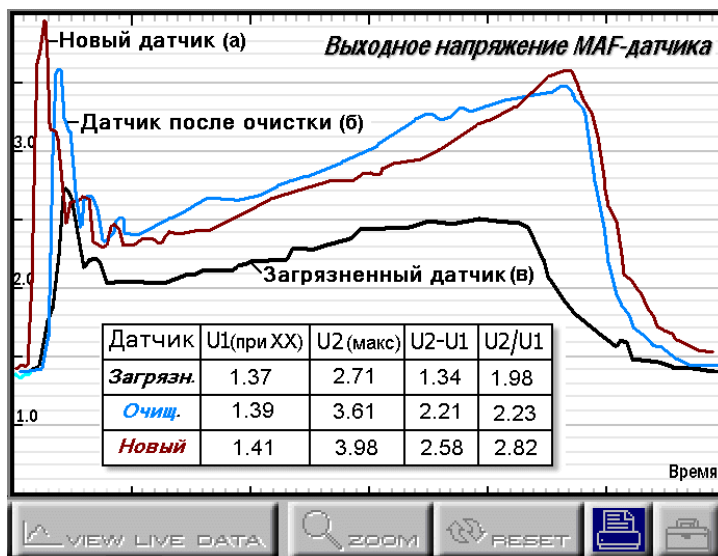
При этом замечу, что описанная процедура не есть панацея. Например, на этих графиках (Рис.) приведены параметры «расходомеров» Lexus RX300 1999 MY. [проверенные техником Mr. William Mays](#) из **Virginia**. После считывания кода неисправности P0171, он обнаружил, что параметры топливного баланса обеих половинок двигателя (LFT B1/B2) более 32%. **William** не поленился проверить и сравнить выходное напряжение датчика (U1 – at Idle, U2 – max) при резком нажатии на педаль газа до и после очистки, а также и нового. Из приведенных зависимостей заметно, что после очистки его параметры улучшились, но все еще отличались от характеристики нового датчика. Это особенно заметно по отношению напряжения при ХХ к максимальному напряжению датчика. Жаль, что не определялись параметры коррекции топливного баланса в этом режиме для разных датчиков. Но зато точно известно, что после замены датчика машина снова ожила и LT Trim B1 =  $-0.8 \div 0.0$  %, и LT Trim B2 =  $-0.8 \div 1.5$  %.

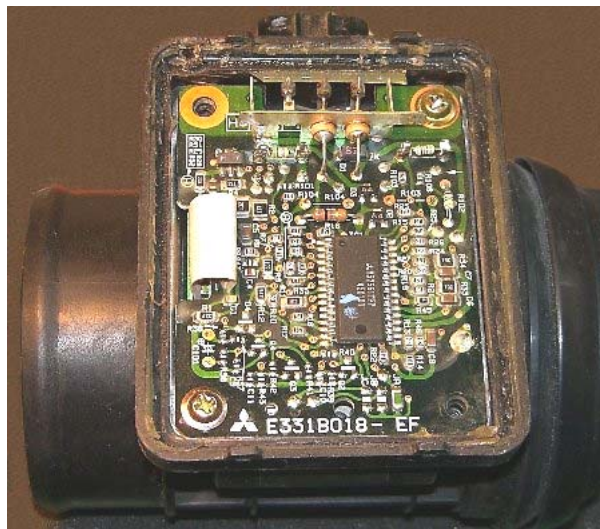
Сразу же укажу, что первая же проверка первого же параметра (AFM=1.21 gm/s) показала, что причиной STFT B1S1=19.5%, LTFT B1=18.7% с тенденцией к увеличению до 23% является аномально низкое значение количества воздуха поступающего в цилиндры. Т.е. с одной стороны, если судить по расходомеру (параметр AFM), в двигатель поступает мало воздуха. Но с другой стороны, БУ «из последних сил» стремится увеличить количество топлива. Причина оказалась достаточно тривиальной: «залипание» клапана системы вентиляции картерных газов. Подсос «воздуха» и масляных паров непосредственно во впускной коллектор, минуя исправный расходомер, невозможность полноценного поджигания смеси были причинами соответствующих кодов пропусков вспышки. Примечание. Штуцер этой системы находится в районе 4-го цилиндра. Поэтому хронологически первым появлялся P0304, затем добавлялся P0303 и т.д. После ремонта (профилактики) клапана и контрольной поездки (примерно 100 км) параметры системы заметно улучшились (AFM=1.83 gm/s, STFT B1S1=-0.7%, STB1=0.7%, LTFT B1=0.35%), что не удивительно, учитывая незначительный пробег этого «американского гостя».

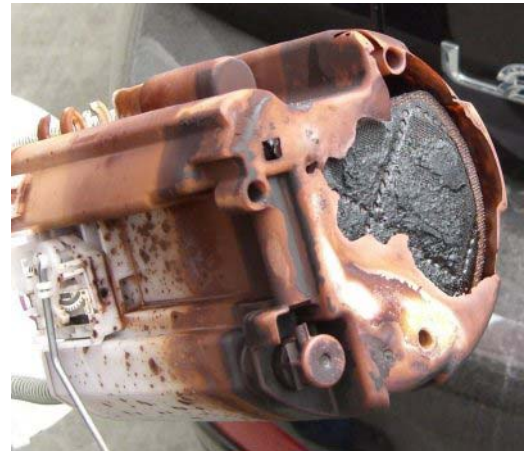
Но все TSB бессильны, если топливный насос в таком состоянии. Чем заправляли этот ACU30 - неизвестно, но на фото причина DTC P0171 (LFT>24%) и «заведения с 5-8 раза».
